Das Bauteil als Datenträger - Systematische Schadensanalyse in der Technik

**testXpo Ulm
17. Oktober 2013**

**Dr.-Ing. Lorenz Gerke
W.S. Werkstoff Service GmbH**

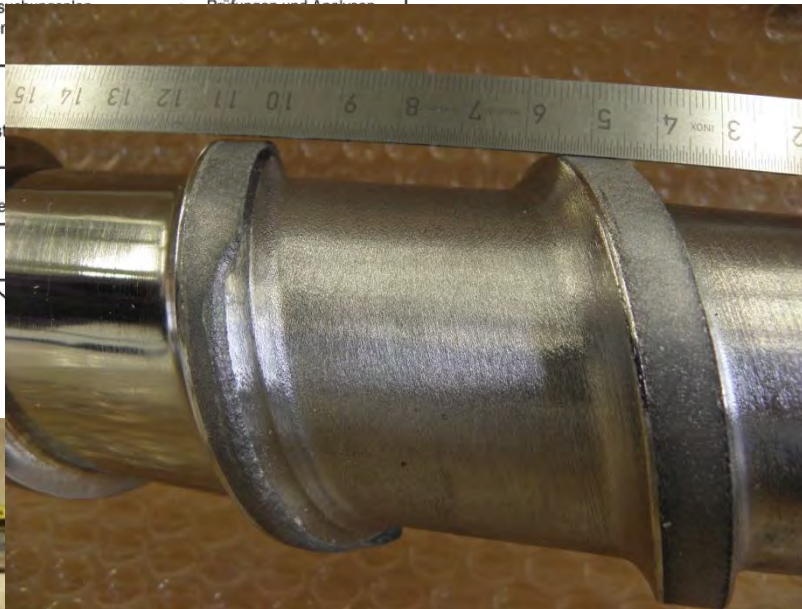
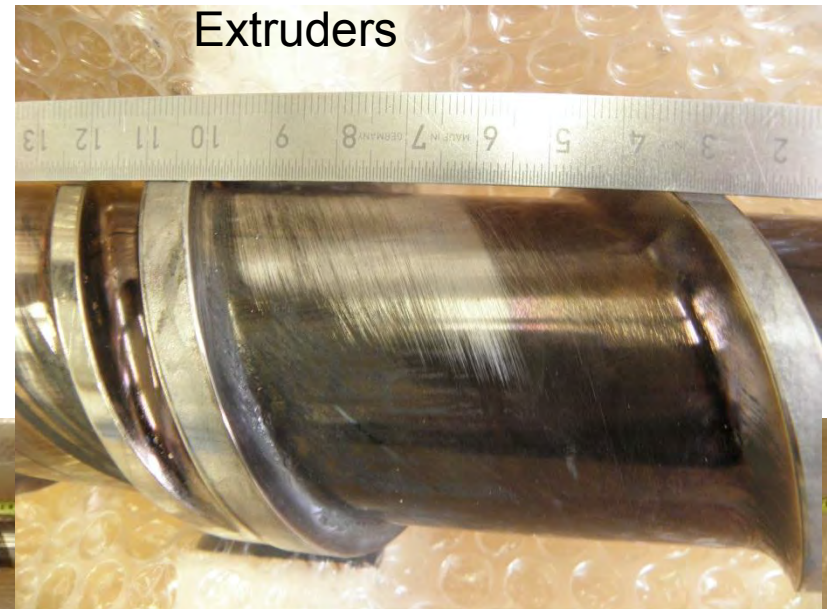
Extruderschnecke für die Kunststofffolienherstellung

- Werkstoff: 31CrMoV9
- Gasnitriert mit einer NHD = 0,6 + 0,3 mm
- Oberflächenhärte: 780-850 HV
- Aufpanzerung mit Wolframkarbid auf den Schneckenköpfen zum Verschleißschutz

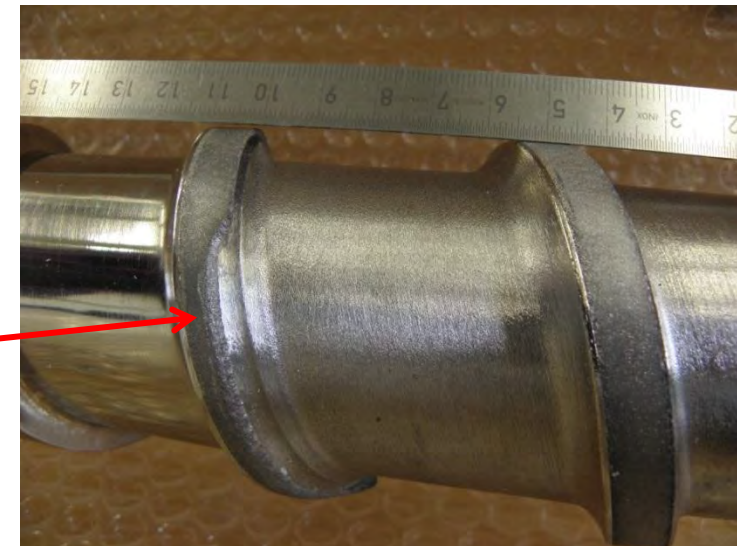
Partieller Verlust der Aufpanzerung

- Im Bereich der Einfüllung starke Verschleißerscheinung auf der Schneckenoberfläche und vornehmlich der treibenden Flanke → Verschleiß nur auf 4 Windungen
- Partieller Ausbruch der Aufpanzerung

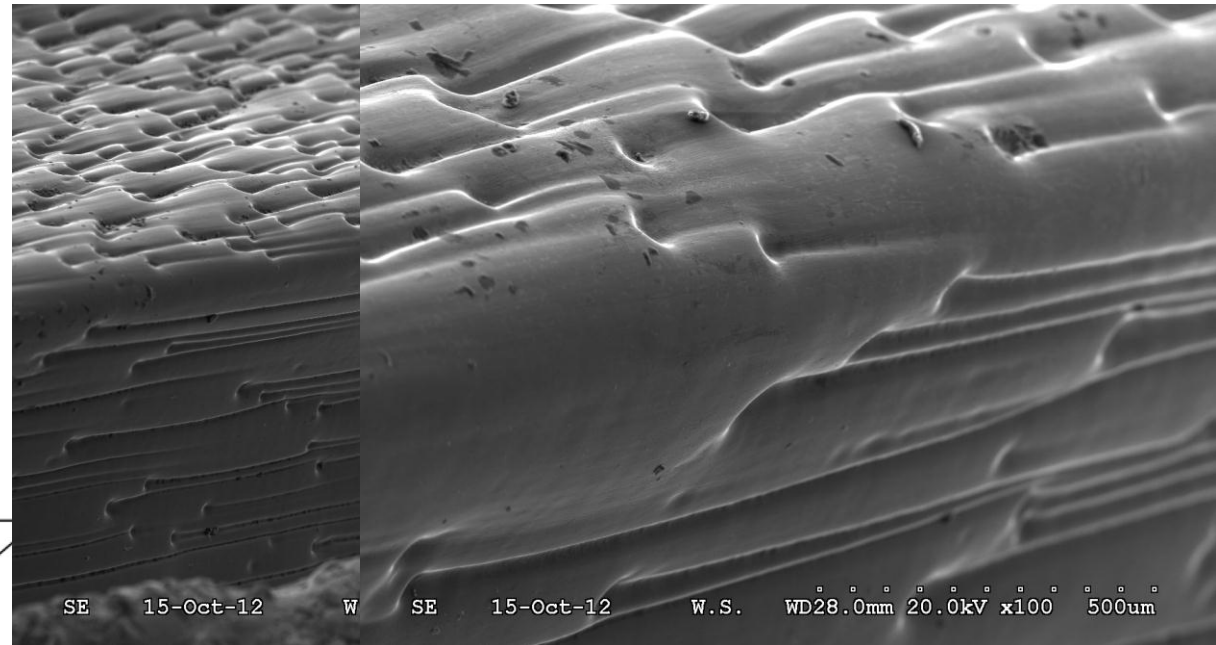
- Untersuchung der Schädigung im Rasterelektronenmikroskop

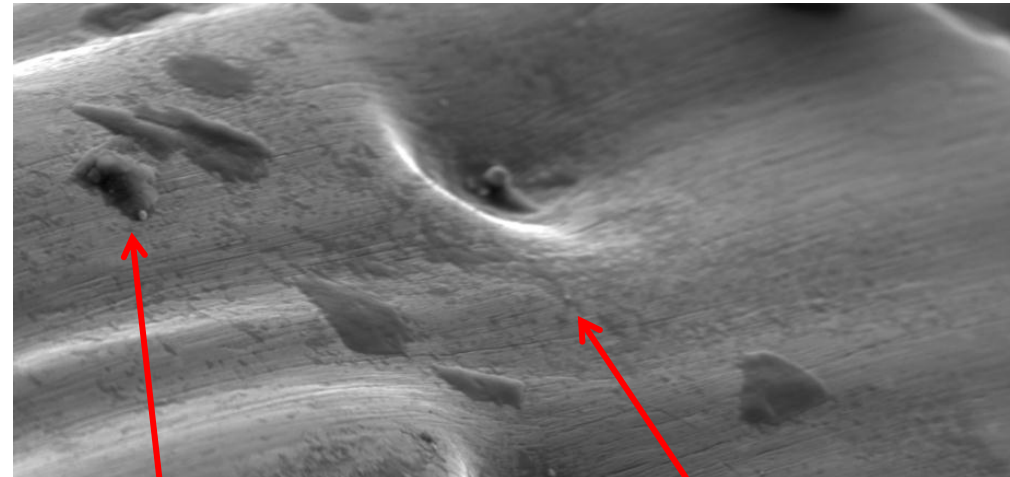
• Untersuchung der Schädigung im Rasterelektronenmikroskop

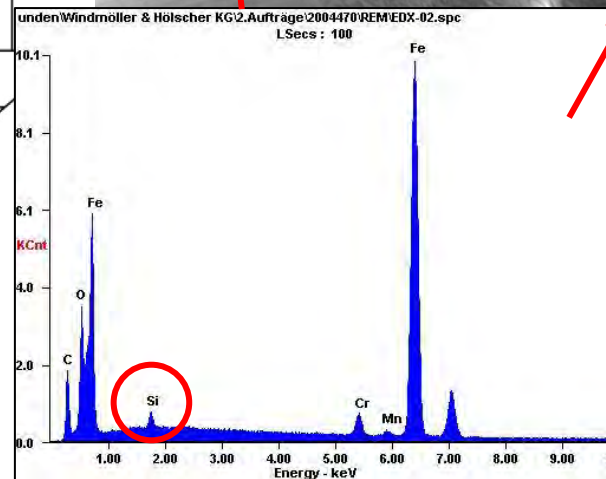
Siliziumhaltige Partikel

Harte Partikel (SiO_2 , TiO_2) als Zusatzstoffe im Granulat in Verbindung mit den hohen Strömungsgeschwindigkeiten führten in den ersten Windungen zum Ausfall

- Entfernen von harten Partikeln aus dem Granulat
- Zusetzen der Pigmente, wenn möglich später, wenn das Granulat bereits aufgeschmolzen ist
- Konstruktive Veränderung der Förderschnecke inkl. Verschleißschutzschicht, um die neuen Beanspruchungen zu ertragen

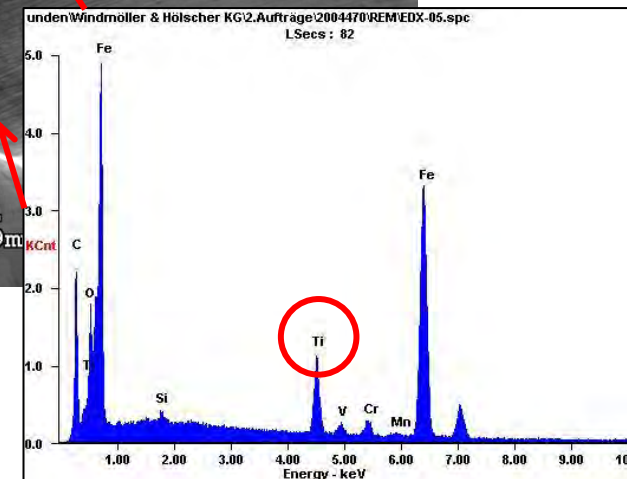
Titanhaltige Partikel

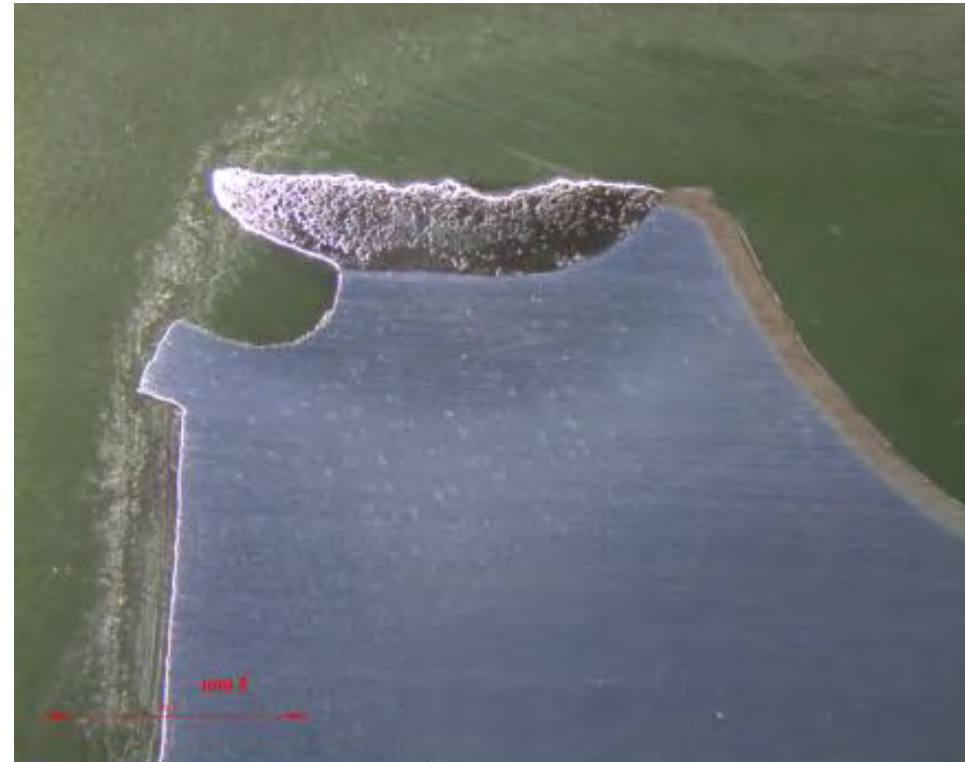
- Morphologie des Schadens im Längsschliff
- Unbeeinflusster Bereich
- Beginnender Schaden
- Ausgeprägter Schaden mit Abbruch der Panzerung

- Die chemische Zusammensetzung weicht im Vanadiumgehalt leicht von den Vorgaben ab
 - Oberflächenhärte und Randschichthärtung entspricht den Vorgaben und ist unauffällig
 - Das Gefüge zeigt keine Auffälligkeiten
 - Die Oberfläche zeigt einen Verschleißschaden
- Der Schadensmechanismus ist eine Kombination aus Hydroabrasion und Gleitstrahlverschleiß → stärkster Verschleiß oberen Flankenbereich
 - Dies führte zu einer Unterwanderung der Wolframkarbidaufschweißung, die in dem freitragenden Bereich dann ausgebrochen ist

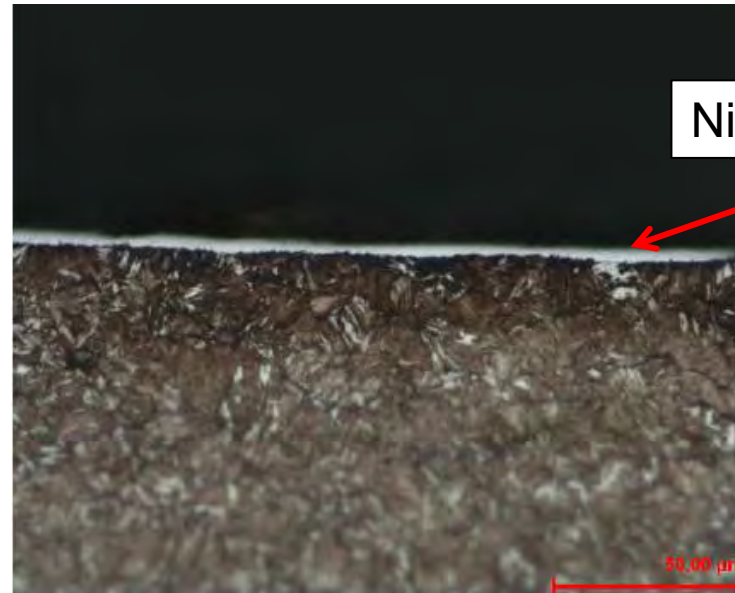
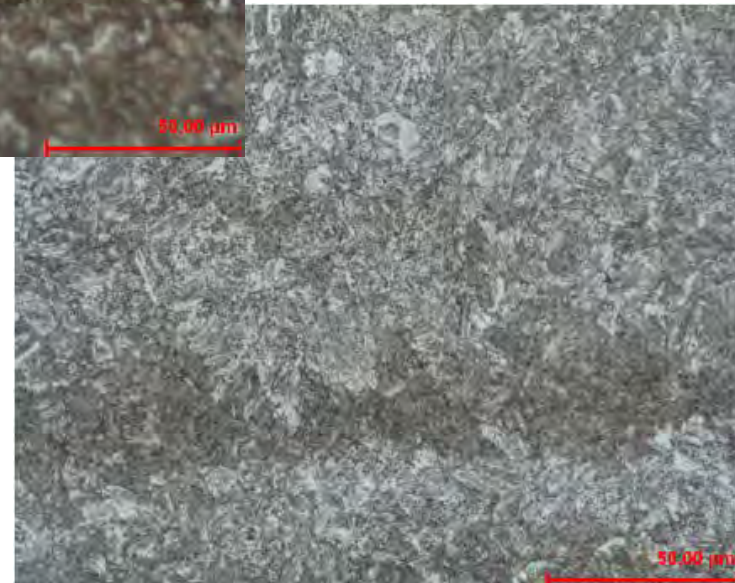
Gefügeanalyse der Schnecke

Vergütungsgefüge im Kernbereich

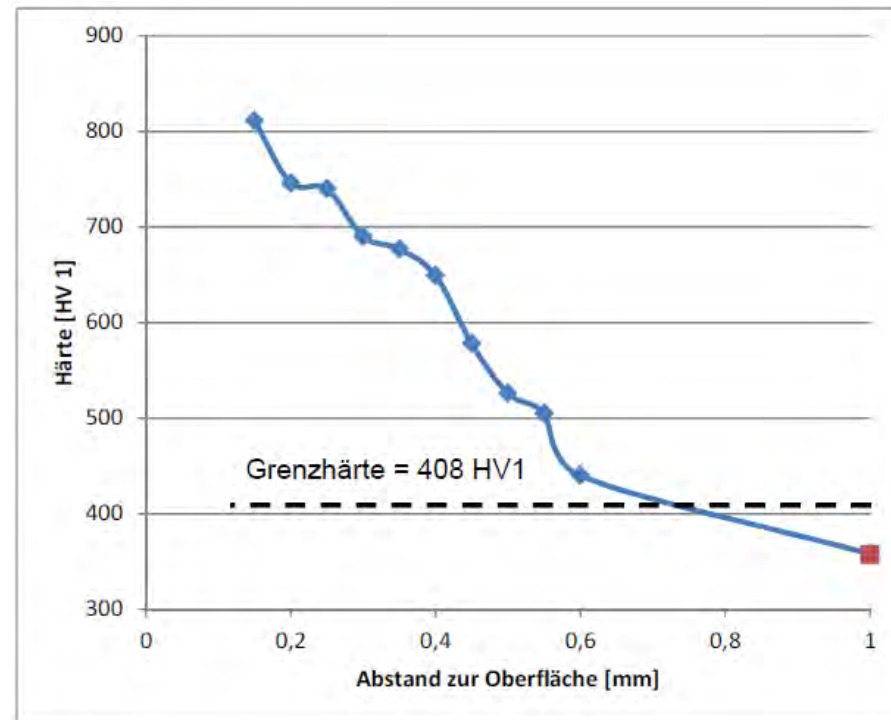
- Härte 856 HV – NHD = 0,75 mm
