Das Bauteil als Datenträger - Systematische Schadensanalyse in der Technik

**testXpo Ulm
17. Oktober 2013**

**Dr.-Ing. Lorenz Gerke
W.S. Werkstoff Service GmbH**

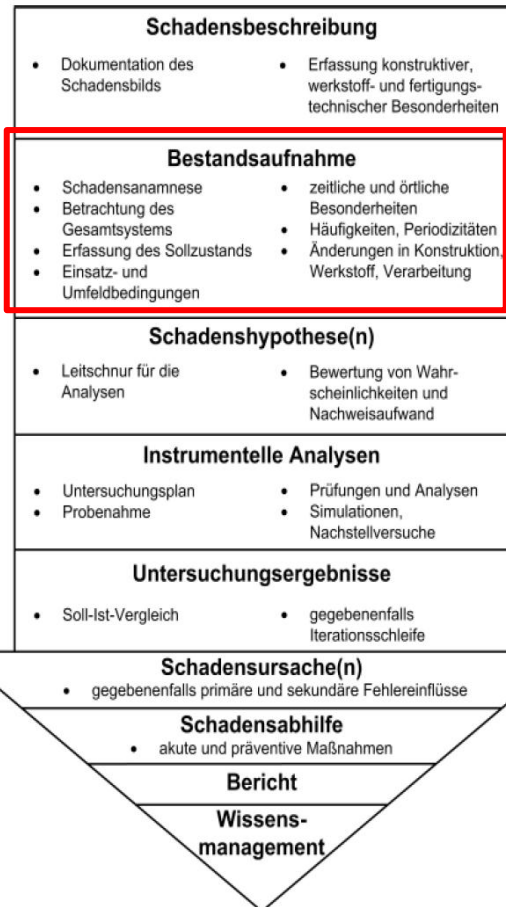
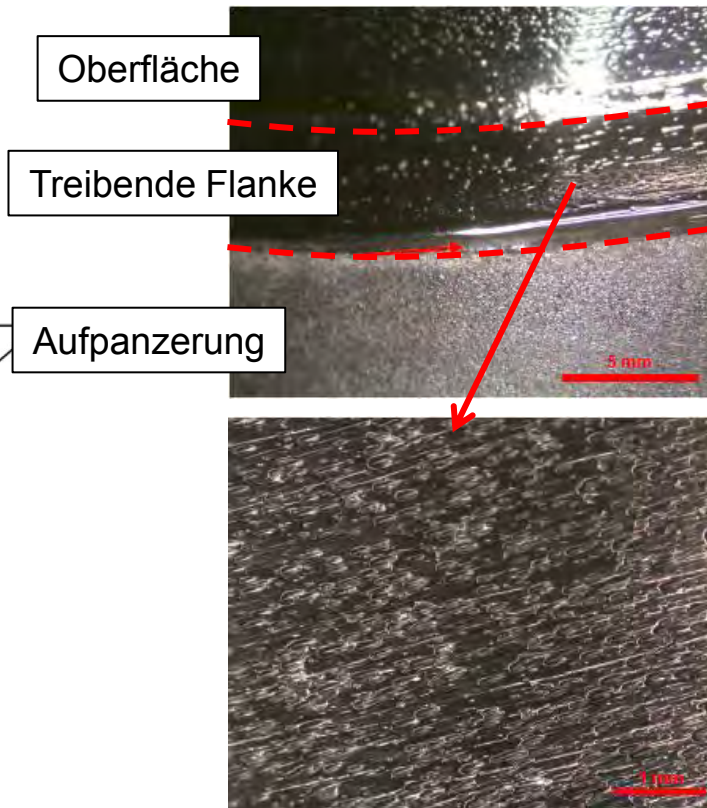
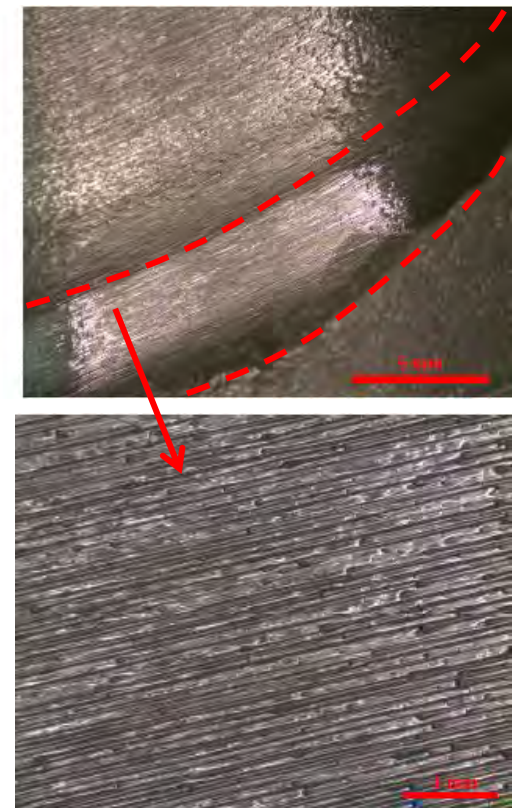
- Im Bereich der Einfüllung starke Verschleißerscheinung auf der Schneckenoberfläche und vornehmlich der treibenden Flanke → Verschleiß nur auf 4 Windungen
- Partieller Ausbruch der Aufpanzerung

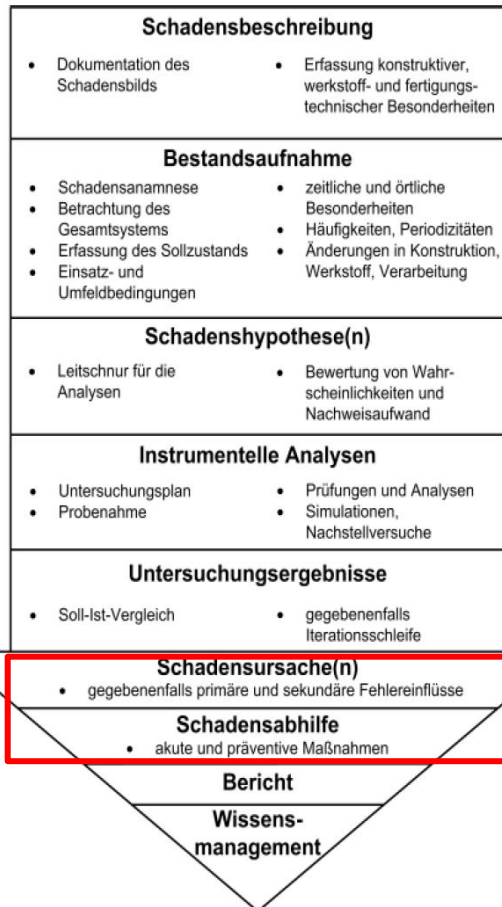
Schadensursache:

Harte Partikel (SiO_2 , TiO_2) als Zusatzstoffe im Granulat in Verbindung mit den hohen Strömungsgeschwindigkeiten führten in den ersten Windungen zum Ausfall

- Später beginnt das Granulat sich zu verdichten und aufzuschmelzen, daher kein Verschleiß durch die Festkörperpartikel mehr zu erkennen.

Mögliche Abhilfemaßnahmen:

- Entfernen von harten Partikeln aus dem Granulat
- Zusetzen der Pigmente, wenn möglich später, wenn das Granulat bereits aufgeschmolzen ist
- Konstruktive Veränderung der Förderschnecke inkl. Verschleißschutzschicht, um die neuen Beanspruchungen zu ertragen
